Vatthagen Fastighet AB

Översiktlig miljöteknisk markundersökning

Vatthagen 1:103, Upplands Väsby

2014-08-19

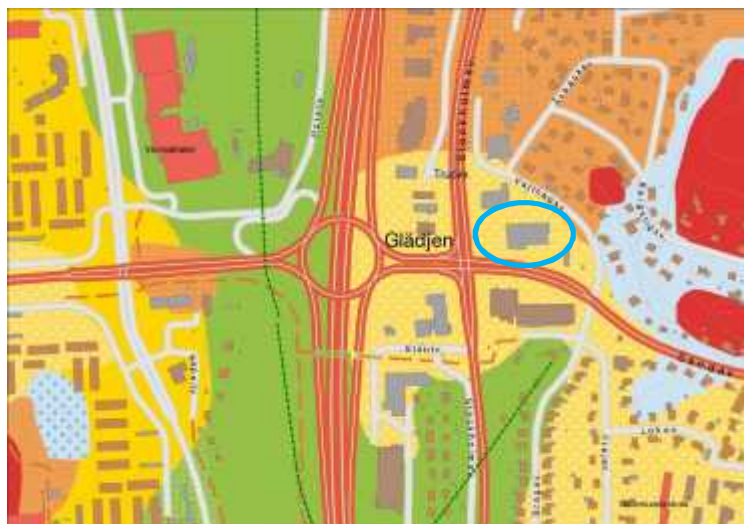
Enligt SGUs jordartskarta utgörs den naturliga jordarten på området till största delen av postglacial finlera. I norr och öster finns även postglacial finsand. Vid anläggande av området har fyllningsjord använts.

Figur 2. Utdrag ur SGUs jordartskarta. Undersökningsområdet Vatthagen 1:103 är markerat med blå cirkel). <http://apps.sgu.se/kartvisare/kartvisare-jordarter-25-100-tusen-sv.html>

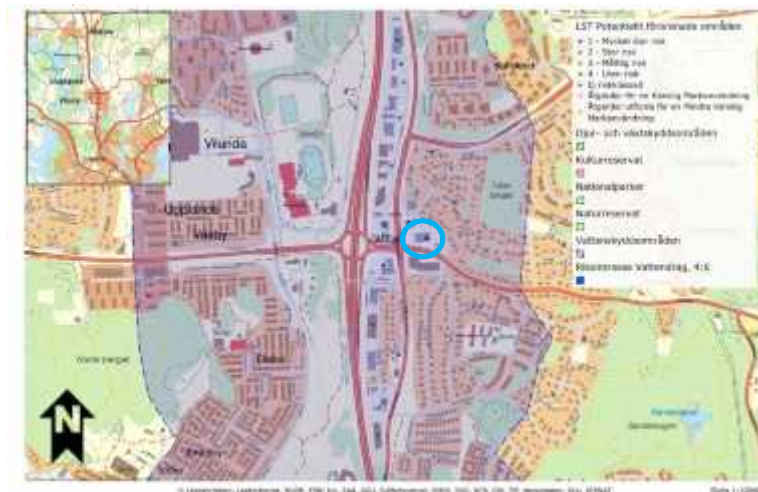
Enligt VISS ligger området inom vattenskyddsområdet Hammarby (Figur 3). Inga andra skyddade områden finns registrerade i objektets närhet.

Figur 3. Skyddade områden samt potentiellt förorenade områden i närheten av området Vatthagen 1:103 (markerad med blå cirkel). <http://www.viss.lansstyrelsen.se/MapPage.aspx>
