# Väsby centrum, Upplands Väsby kommun

Kulturmiljöutredning

2024-10-11

**Nyréns** Arkitektkontor

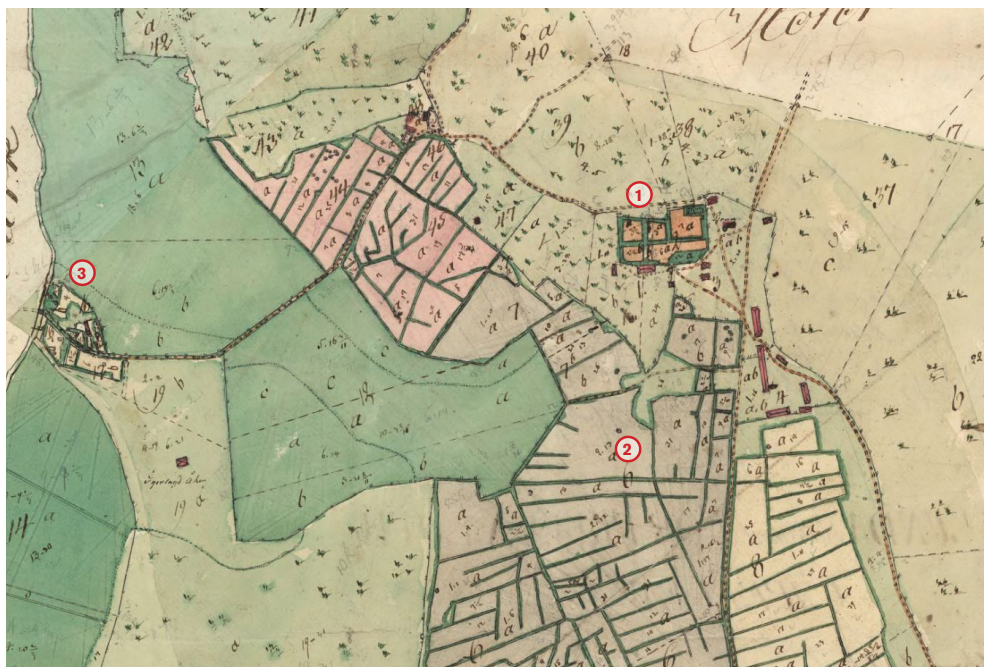
**Storskifte 1815**

- I norr är Vilunda gård etablerat (1).
- Söder om Vilund gård är några längre ekonomibyggnader uppförda.
- Marken för planområdet består vid denna tid i huvudsak av odlingsmark, omnämnt som Vilunda gårde (2). Odlingsmarken är uppdelad i mindre, smala tegar. Odlingsmarkerna är omringade med skogspartier (4).
- I ungefärligt läge för senare tågstation, och i anslutning till ån, är en verksamhet etablerad, Väsby verkstäder (3).

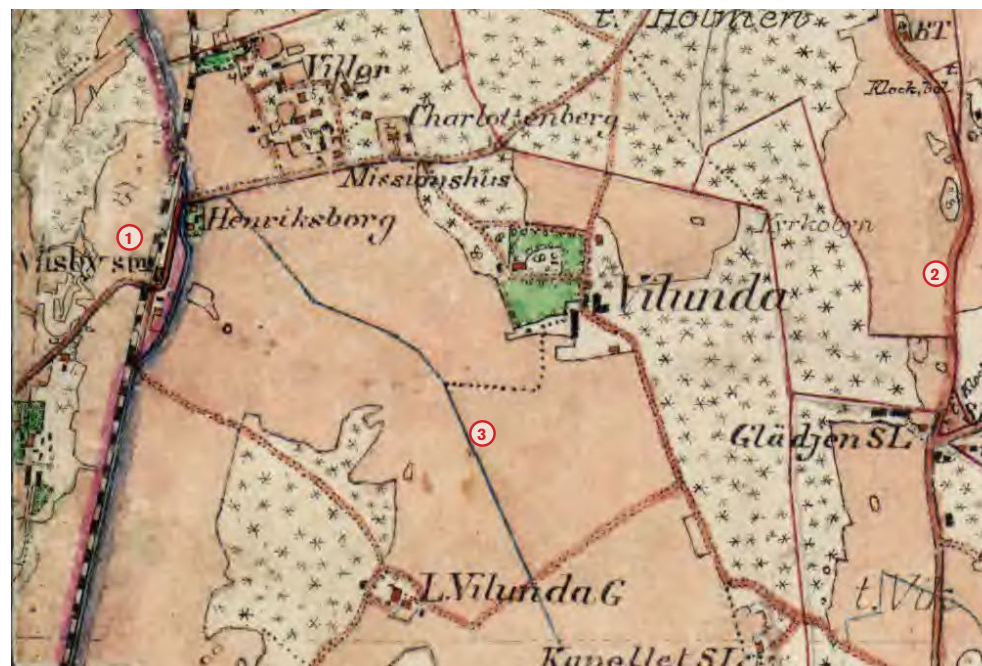
**Häradsekonomska kartan 1901-06**

- Järnvägen har anlagts och en den nya stationen uppförts i Upplands Väsby (1). Grundförutsättningen för ett stationssamhälle är på plats.
- Den huvudsakliga vägsträckningen mellan Stockholms och Uppsala har tillkommit i dalgången öster om Stockholmsåsen (2).
- Lilla Vilunda gård är uppförd söder om Vilunda gård, på andra sidan odlingsmarken.
- Både ett missionshus och kapell nämns i kartans norra och södra riktning
- Ett antal av övriga äldre vägsträckningar framgår på kartan.
- Dikning över Vilunda gårde som senare också blir väg (3).

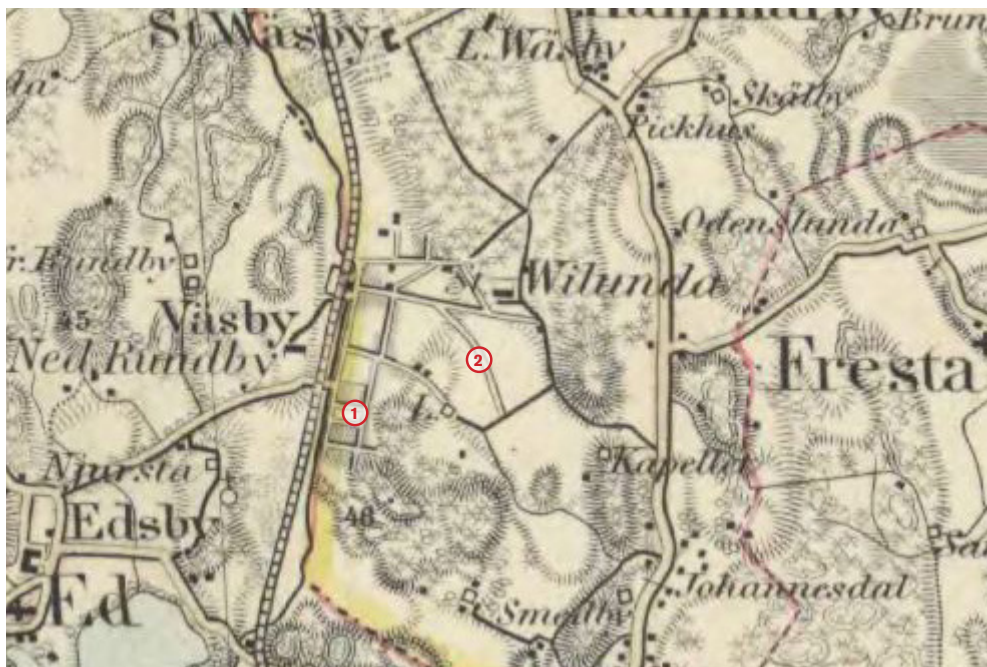
**Generalstabens karta 1919**

- Det mer ordnade samhället omkring Väsby station håller på att planeras, utvecklas och bebyggas. Kartan bör jämföras med stadsplanen från 1910. Även vägnätet har utvecklats ytterligare med tydliga kvarter utlagda öster om järnvägen.
- I anslutning till järnvägen har flera av samhällets verksamheter etablerats. I huvudsak industriverksamheten kring Optimus (1).
- Ladorna norr om Vilunda gård finns inte kvar på kartan och har sannolikt rivits.
- Diagonalt över Vilunda gårde sträcker sig en väg i tidigare sträckning för dike.

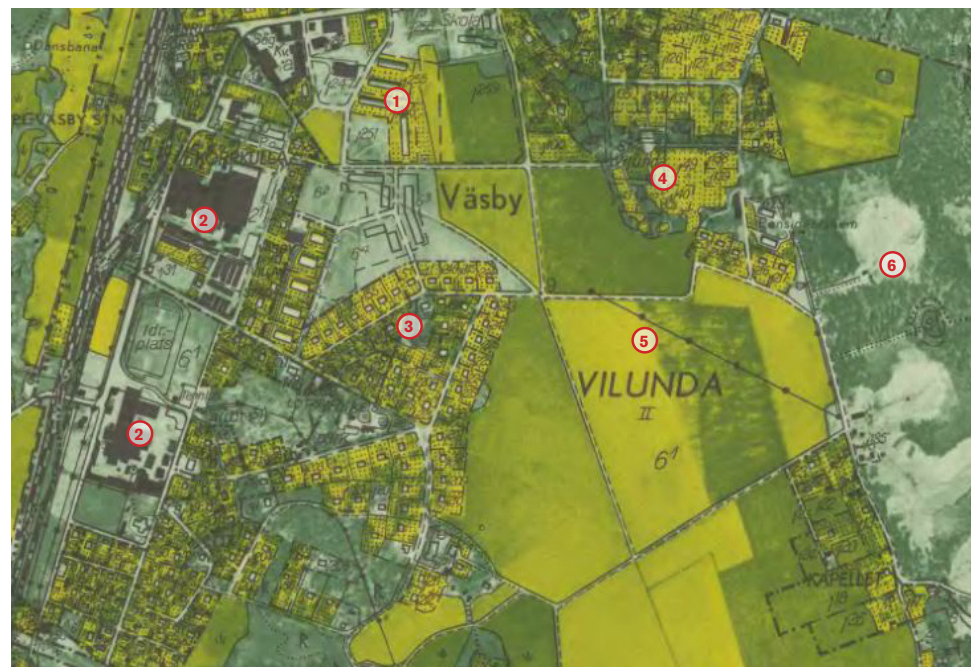
**Ekonomisk karta 1954**

- På kartan omkring 1950-tal har Upplands Väsby börjat utvecklas till en tätort mer lik dagens. Flerfamiljshus (1) och större verksamhetsbebyggelse (2) i de centrala delarna närmast stationen samt villabebyggelse (3) enligt stadsplan 1910.
- Planen från 1910 har ersatts av en mer rationell plan med rakt dragna vägar som sammanbinder tätorten.
- Avstyckning är genomförd för villatomter samt för flerbostadshus runt Vilunda gård (4).
- De tidigare industrierna har fortsatt att växa i omfattning.
- Vilunda gårde är fortsatt öppet och obebyggt (5).
- Grustag har börjat anläggas i anslutning till Stockholmsåsen (6).

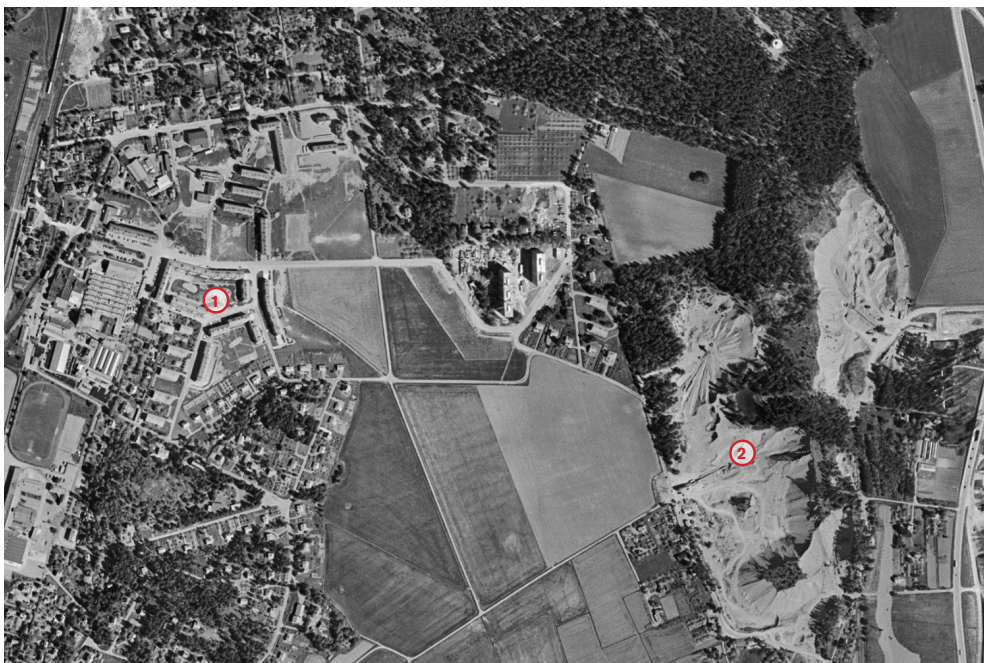
**Ortofoto ca 1960**

- Vilunda gårde är fortfarande obebyggd mark.
- Utbyggnaden av tätorten har fortsatt med en tydlig koppling till järnvägen och stationen.
- Flerbostadsbebyggelse har även påbörjats att uppföras söder om Vilunda gård.
- Villaområdet vid folkets park, sydöst om stationen har växt ut ytterligare, samt även flerbostadshus längs nuvarande Centralvägen och genvägen är uppförda (1).
- Grustaget på Stockholmsåsen öster om Vilunda gårde har expanderat (2).

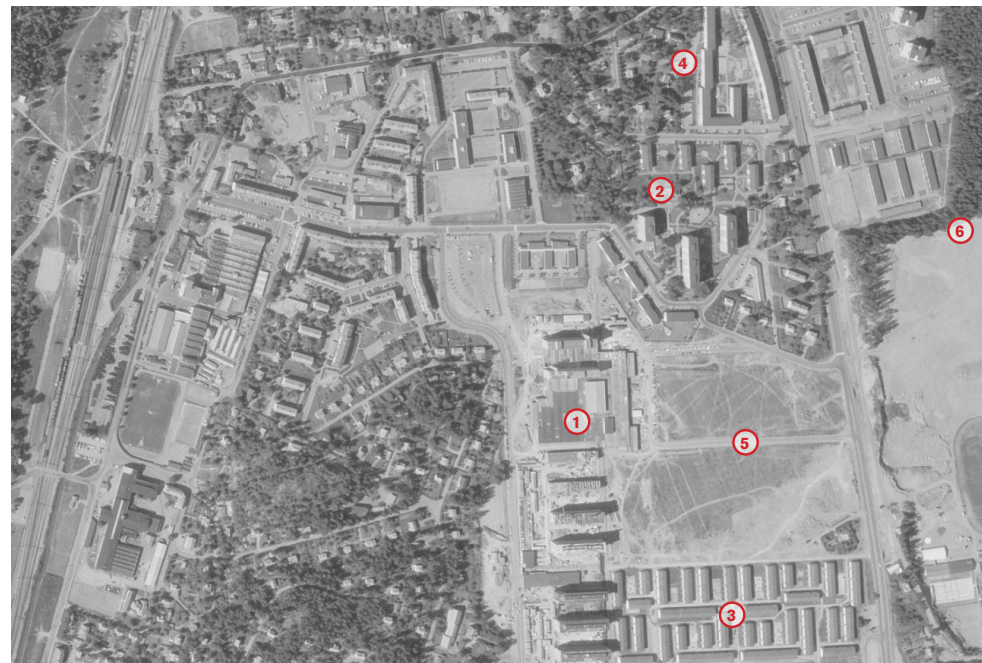
**Ortofoto ca 1975**

- Vilunda gårde har tagits i anspråk för Väsbys centrum. Sekvensen med de blå skivhusen, längs nuvarande Dragonvägen, och centrumbyggnaden är under uppförande (1).
- Flera nya byggnader har tillkommit i anslutning till Vilunda gård och på dess tidigare närområde/omgivning (2).
- Tvåvånings bostadshusen, nuvarande Kalavagnen söder om Vilunda gårde, har samtliga uppförts (3).
- Tätorten växer norrut med rationellt uppförda bostadskvarter på tidigare jordbruksmark samt i skogen norr om Vilunda gård (4).
- Vilunda gårde kan fortfarande upplevas som det tidigare uppodlade och öppna fältet (5).
- Större delen av Stockholmsåsen är utgrävd. En smal skogsremsa är sparad mot bebyggelsen i norr (6). En bollplan har byggts i södra delen.

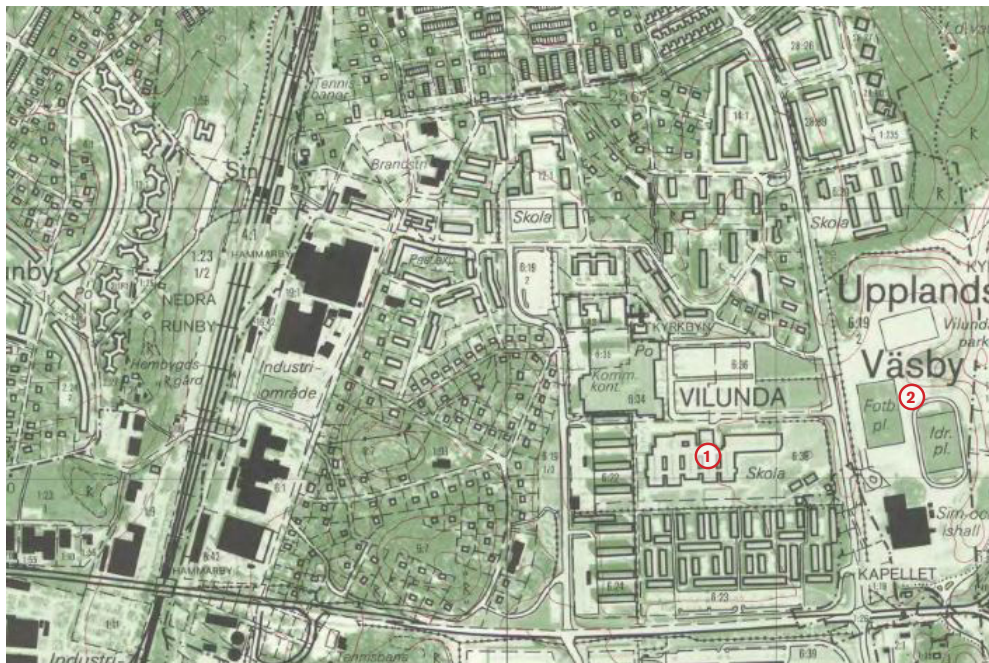
**Ekonomiskskarta 1982**

- Vilunda gårde är fullständigt utbyggt enligt planer från slutet på 1960-tal och tidigt 1970-tal. Bebyggt med centrumbyggnad, bostäder, skola, kyrka och parkeringsplatser.
- Industriområdet har vuxit ytterligare på båda sidor spårområdet.
- Skolan, Vilundagymnasiet (1), uppförd i södra delen.
- En idrottsplats är uppförd öster om nuvarande Husarvägen (2).

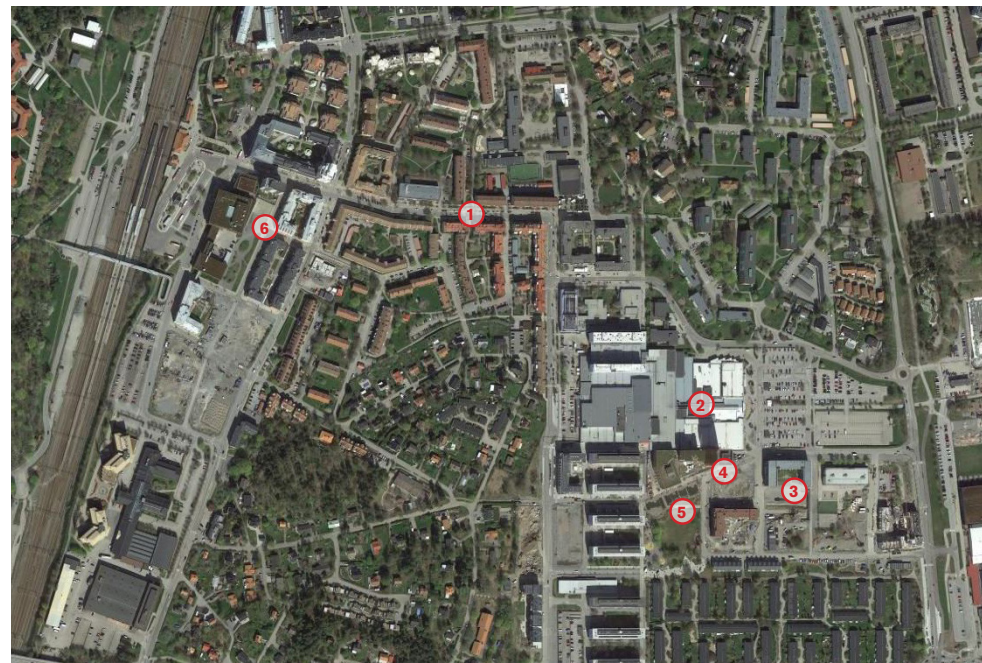
**Ortofoto 2023**

- Stråket mellan station och centrum, Centralvägen, har bebyggts med flerbostadshus till en sammanhängande stadsgata (1).
- Centrumbyggnaden är tillbyggd (2) i omgångar till sin nuvarande utbredning.
- Parkeringsytorna har expanderat ytterligare öster om centrumbyggnaden.
- Vilundagymnasiet har rivits och på dess plats är nya stadskvarter och under uppförande, enligt program för Fyrklövern (3). Ett nytt kvarter med ett högre punkthus har uppförts i direkt anslutning till centrumbyggnaden i söder (4).
- Söder om centrum har även en stadspark, Blå parken, med dagvattendammar uppförts (5).
- Verksamhetsområdet längs spårområdet håller på att omvandlas till blandad stadsbebyggelse med nya bostadskvarter, och bland annat en ny skolbyggnad (6).

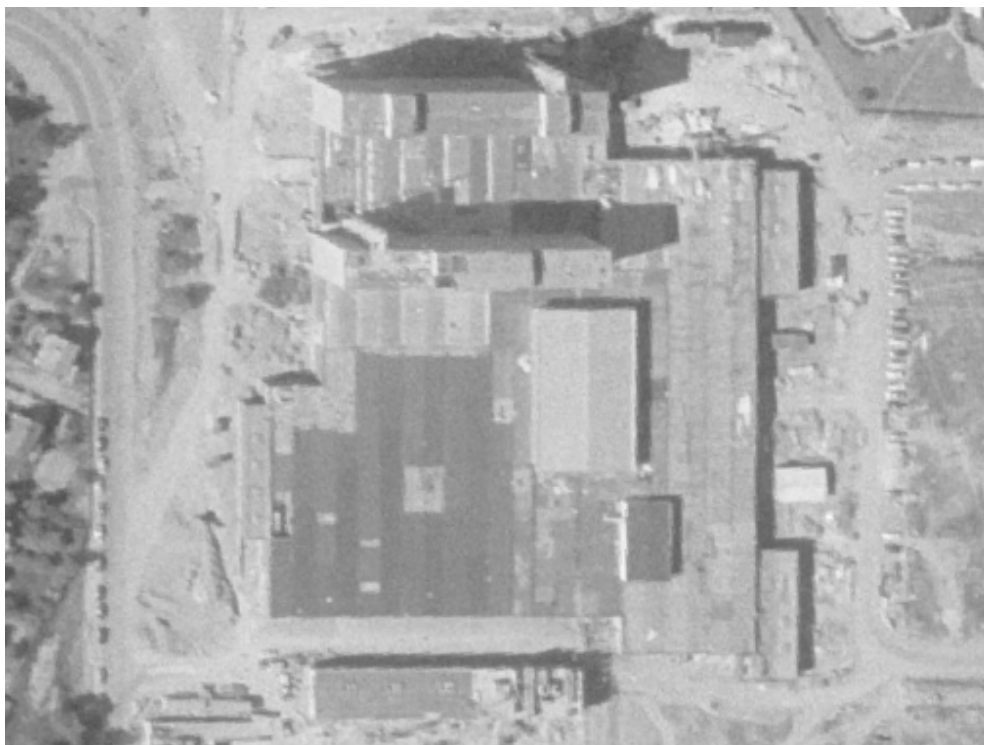
Ortofoto ca 1975

- Centrumbyggnadens utbredning i plan ett par år efter nyuppförandet år 1972.
- Byggnaden har två tydligt utskjutande volymer i öst, med entréer för två olika varuhus.

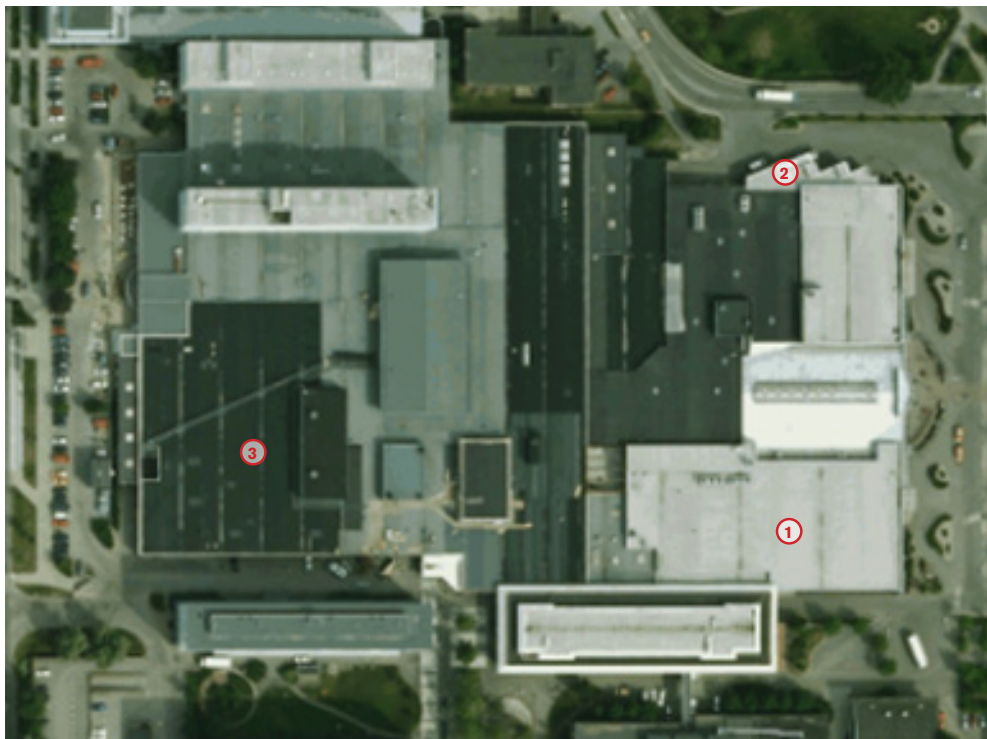
**Ortofoto 2006**

- Torget i söder har tagits bort och centrumbyggnaden har expanderats på samma yta mot sydost. Centrumbyggnaden har en sammanhängande fasad i liv (1).
- Inlastning har tillkommit vid norra fasaden (2).
- Påbyggnad på taket i västra delen (3).

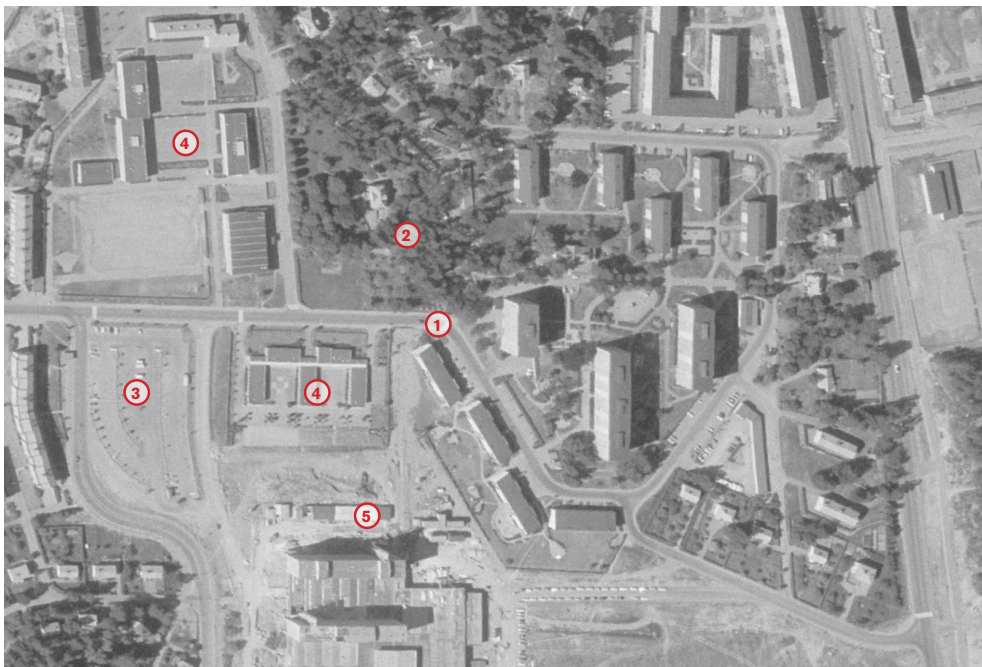
**Ortofoto ca 1975**

- Den norra huvudvägen passerar ännu inte centrumbebyggelsen (1).
- Nuvarande Suseboparken hänger tydligt ihop med övriga grönstråk inom den moderna bebyggelsen (2).
- Parkering till centrum är uppförd i väster (3).
- Nya skolor har uppförts norr om centrum (4).
- Kyrkan och vårdcentral ännu ej uppförda (5).

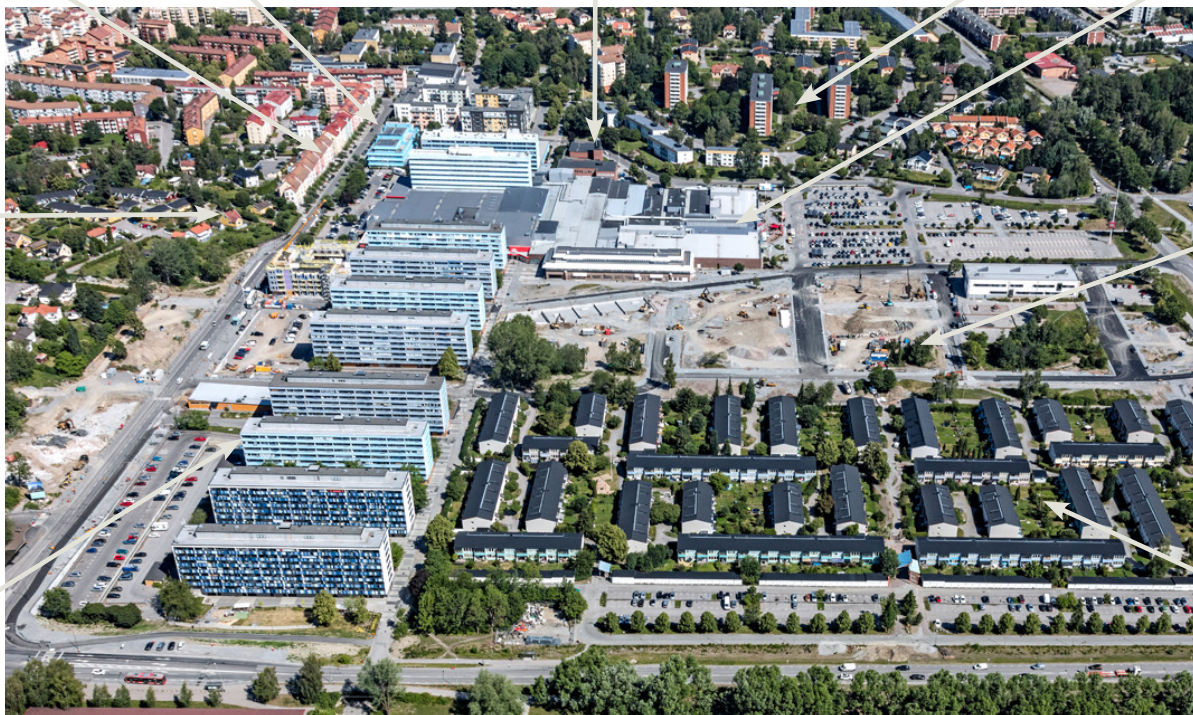
Exempel på bebyggelsens årsringar runt centrum. Området har i huvudsak utvecklats under andra halvan av 1900-talet. Centrumbebyggelsen domineras av byggnader från 1960-70-tal, kringbyggda av nya stadskvarter uppförda efter år 2000.

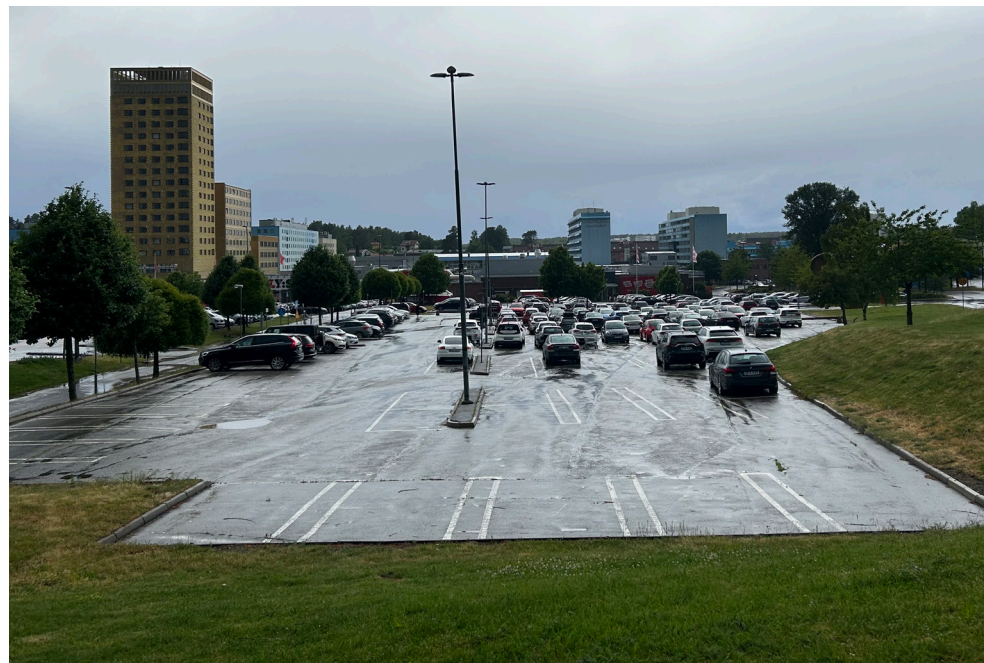
Centrumbyggnaden sett från norr med tillhörande parkeringsplats. Den låga volymen underordnas skivhusens siluettverkan, som upplevs tydligt i denna vy. Det guldfärgade Drabantehuset är ett nytt landmärke i centrum.

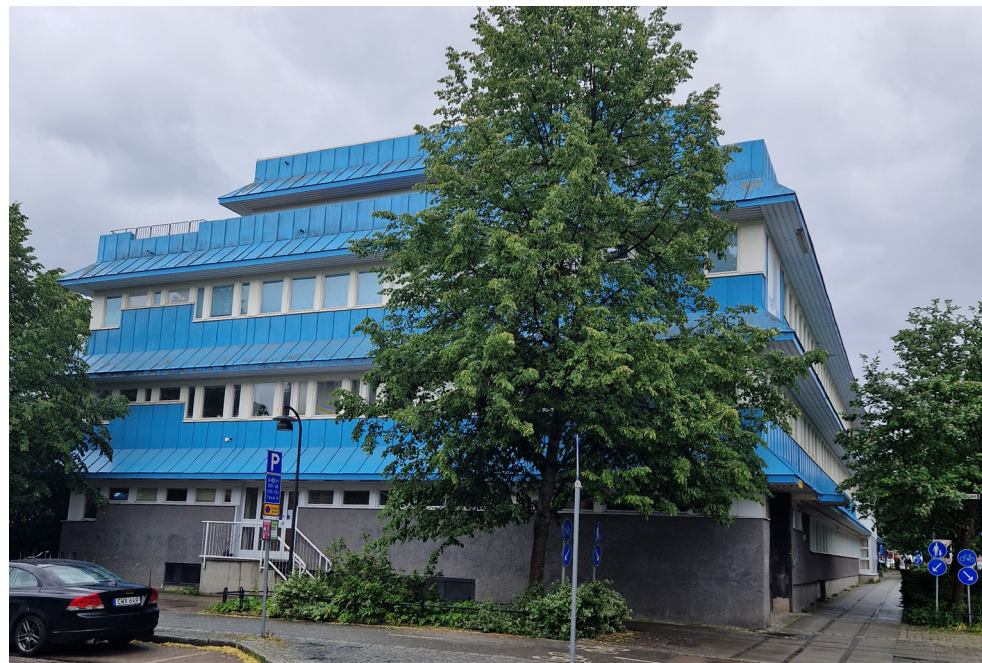
Högdelen sedd från korsningen Dragonvägen/ Kyrkvägen. Byggnaden har en stark blå kulör.

Högdelen fasad mot väster har ett burspråk i tre våningar med ett småspröjsat glas samt fönster av aluminium. De raka vinklarna i burspråket kontrasterar mot byggnadens övriga svängda former. Byggnaden har en horisontal utbredning och upplevs förankrad med en rejäl grå sockel. Planformen är oregelbunden med två indragna gårdspartier med planteringar av buskar och träd samt belagd med stenplattor/gångar.

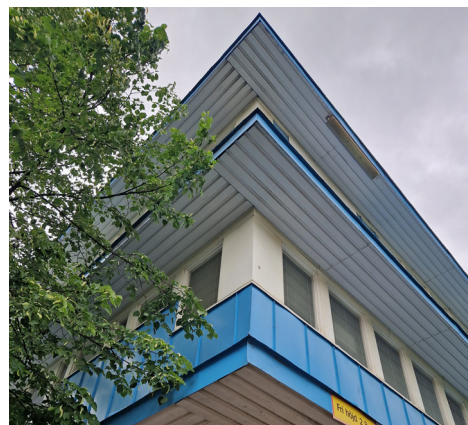
Byggnadens karaktäristiska taköverhäng.

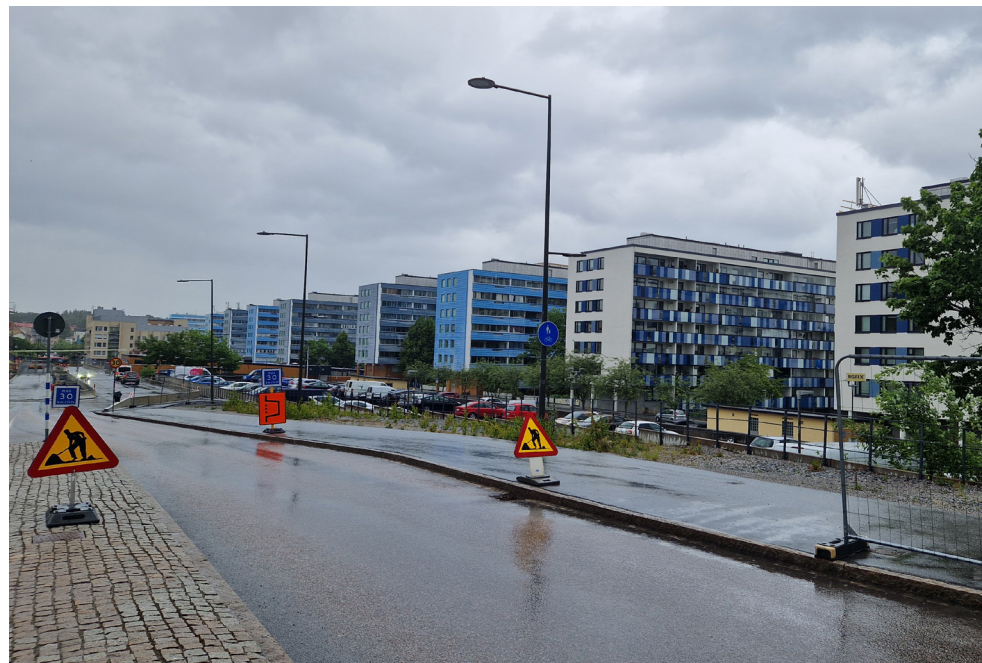
Skivhusen är 10st och placerade på rad längst Dragonvägen.

Byggnaderna har fönster som är regelbundet placerade i fasaden, fönster är utförda som enlufts med plåtbeklädnad i stark grön färg samt blått i de två nordligaste byggnaderna. Taken är platta och klädda med asfaltspapp. De två skivhusen mot norr avviker genom att de är uppförda i samband med centrumbyggnaden. De båda är direkt sammanbyggda med centrumbyggnaden som sockelvåning. Bottenvåningen synlig mot väst med en betongkonstruktion av synliga brädformer från gjutning. Ett yttre trapplopp i mörkblått löper längst bottenvåningen. Mellan den sjätte och sjunde byggnaden har en servicebyggnad uppförts om en – två våningar, utförd i samma gula kakel som byggnadernas bottenvåningar. Byggnaden har en rektangulär planform med pulpettak i svag lutning mot öster.

De två sydligaste byggnaderna bedöms vara förvanskade i samband med tidigare renovering. Detta eftersom de väsentligt förändrats avseende vitputsade fasader, fönster är bytta och bemålade med blå putspartier mellan fönsterna. Bottenvåningen är klädd i grå klinker och balkongfronterna är bytta mot blankt fasadmateriäl av glas eller plast med ett rutmönster med främmande karaktär.

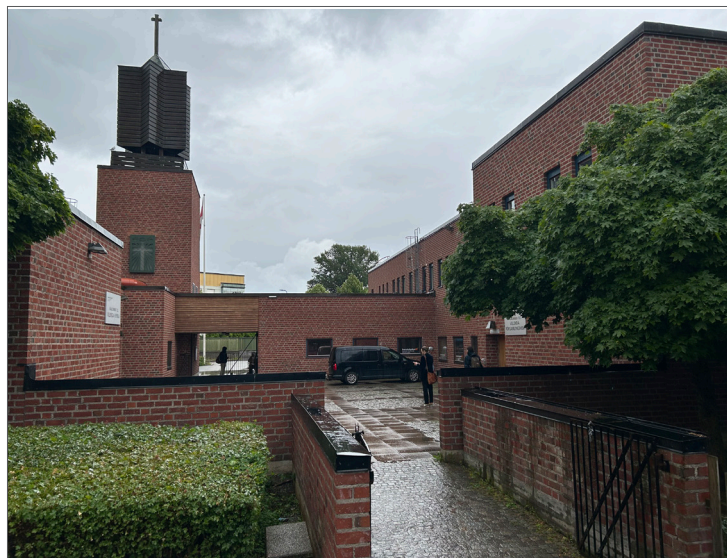
Kyrkcentrums innergård. Här syns murar som omringa gården samt sammanbinder kyrksalens byggnad med församlingshemmet.

Kyrkan bedöms välbevarad utifrån både material, struktur och sin tillhörande yttre miljö. Idén om kyrkan som ett kyrkcentrum centralt placerat, förverkligas enligt intentioner och har bevarats tills idag. Kyrkans arkitektonska idé har förvalts och bevarats väl. Kyrkans bevarandestatus bedöms vara hög.

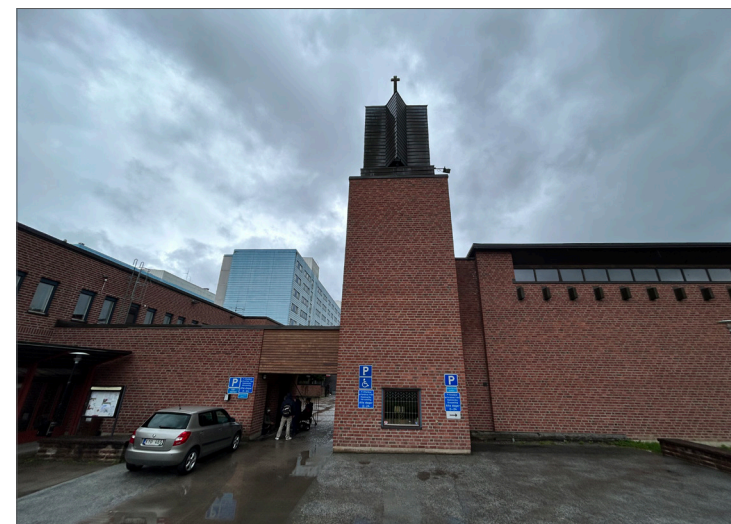
Kyrktornet från öst, kyrksalens överljus samt synliga takbjälkar i bild.

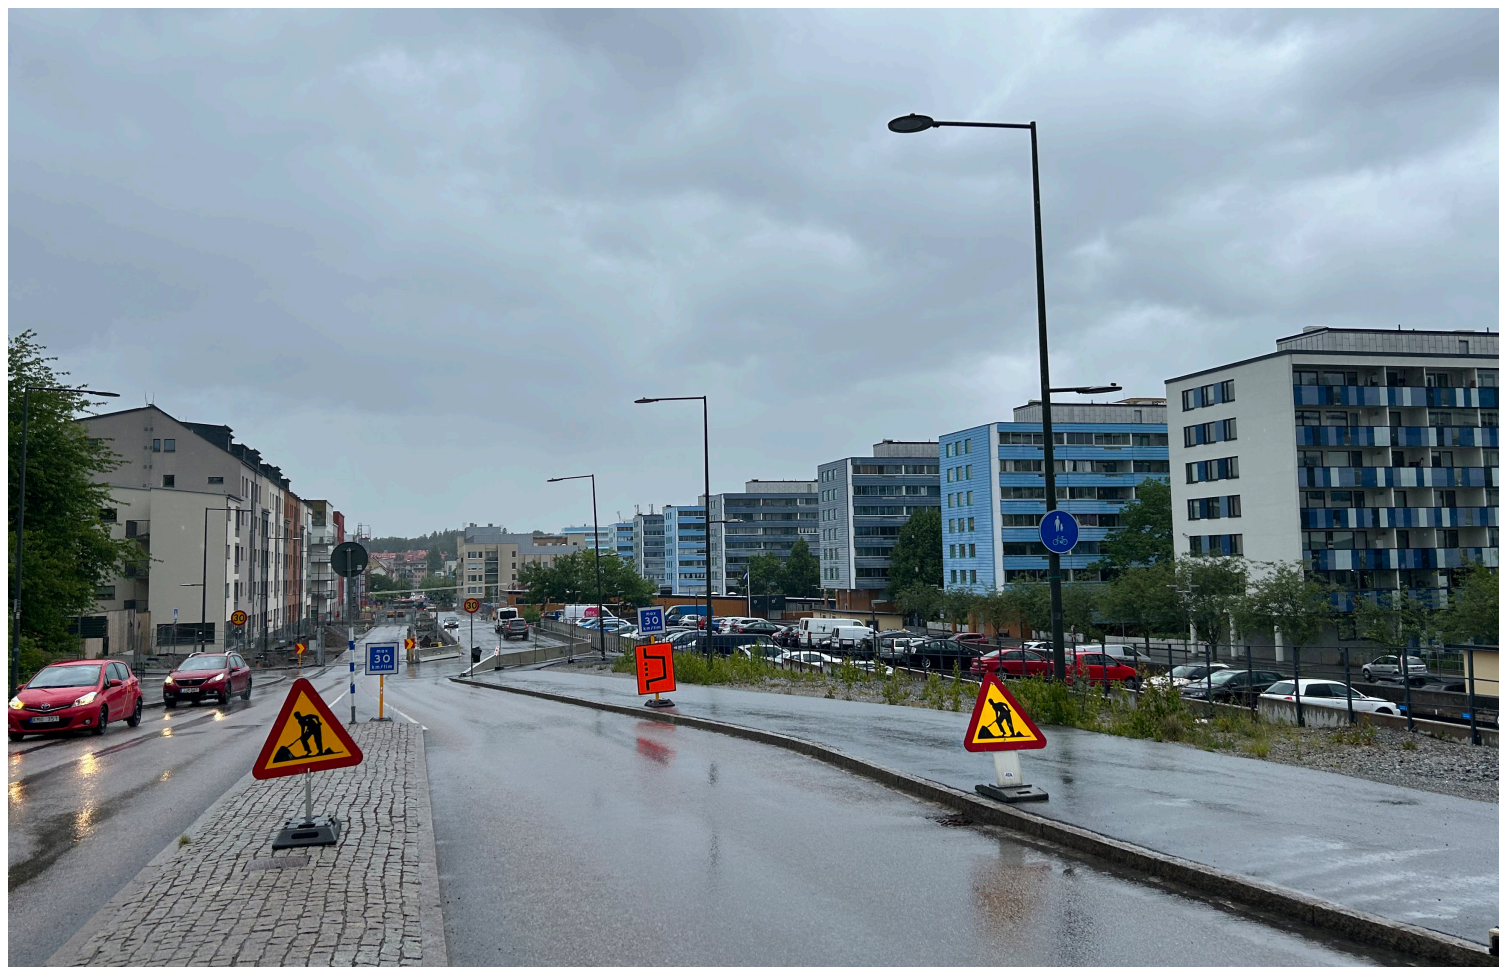
# Vy 1

- Den långa fria siktlinjen längs Dragonvägen med 2000-talets bebyggelse i fonden. Bakom dessa syns skog på bakomliggande bergspartier i siluetten.
- De förhållandevis homogena höjdskalen på den högre bebyggelsen längs västra respektive östra sidan av Dragonvägen.
- Sekvensen av skivhus öster om Dragonvägen. Skivhusen utgör individuellt och sammantaget ett monumentalt och framträdande inslag med fondverkan mot Dragonvägen.
- Kombinationen av de högre skivhusen och lägre komplementbyggnader/servicebyggnad. Den varierande byggnadsskalan med höga och låga volymer.
- Den fria sikten mellan Dragonvägen och Dragongången kan anas genom den regeblundna rytmen av öppna gårdar med uppvuxna trädvolym mellan skivhusen.

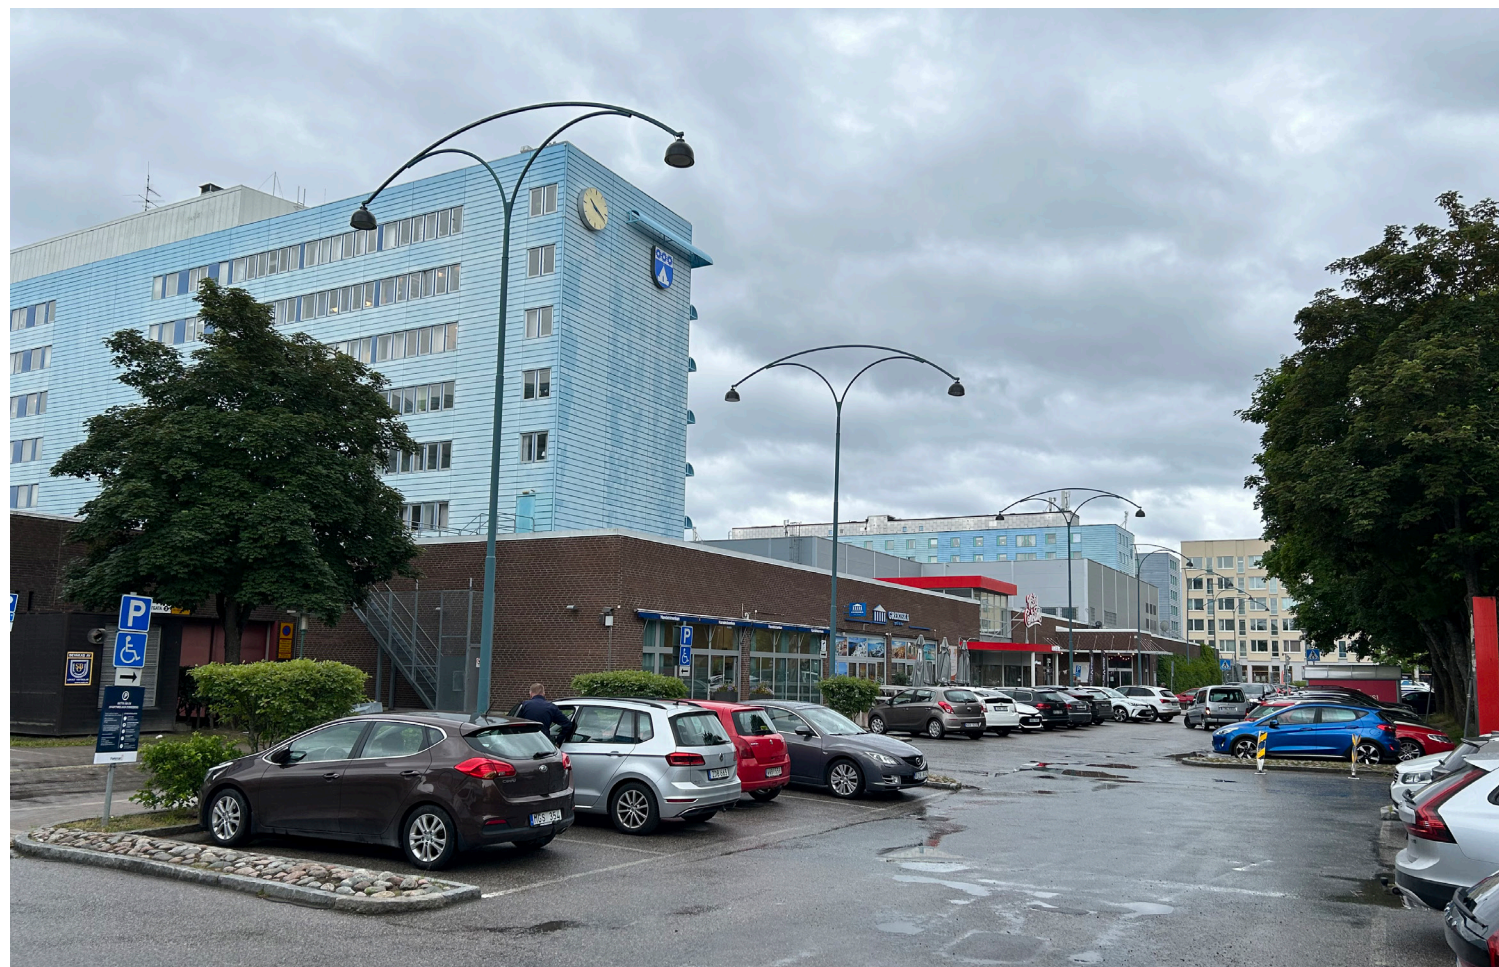
## Vy 2

- Kombinationen av höga skivhus i sekvens och den låga centrumbebyggelsen. Skivhus utformad som en del av centrumbyggnaden.
- Upplevelsen av den typiskt modernistiska arkitekturen, med högdal och lågdal integrerade.
- Kontrasterande fasadmaterial och varierande och tidstypisk färgsättning.
- Platsens öppna möte med Dragonvägen.

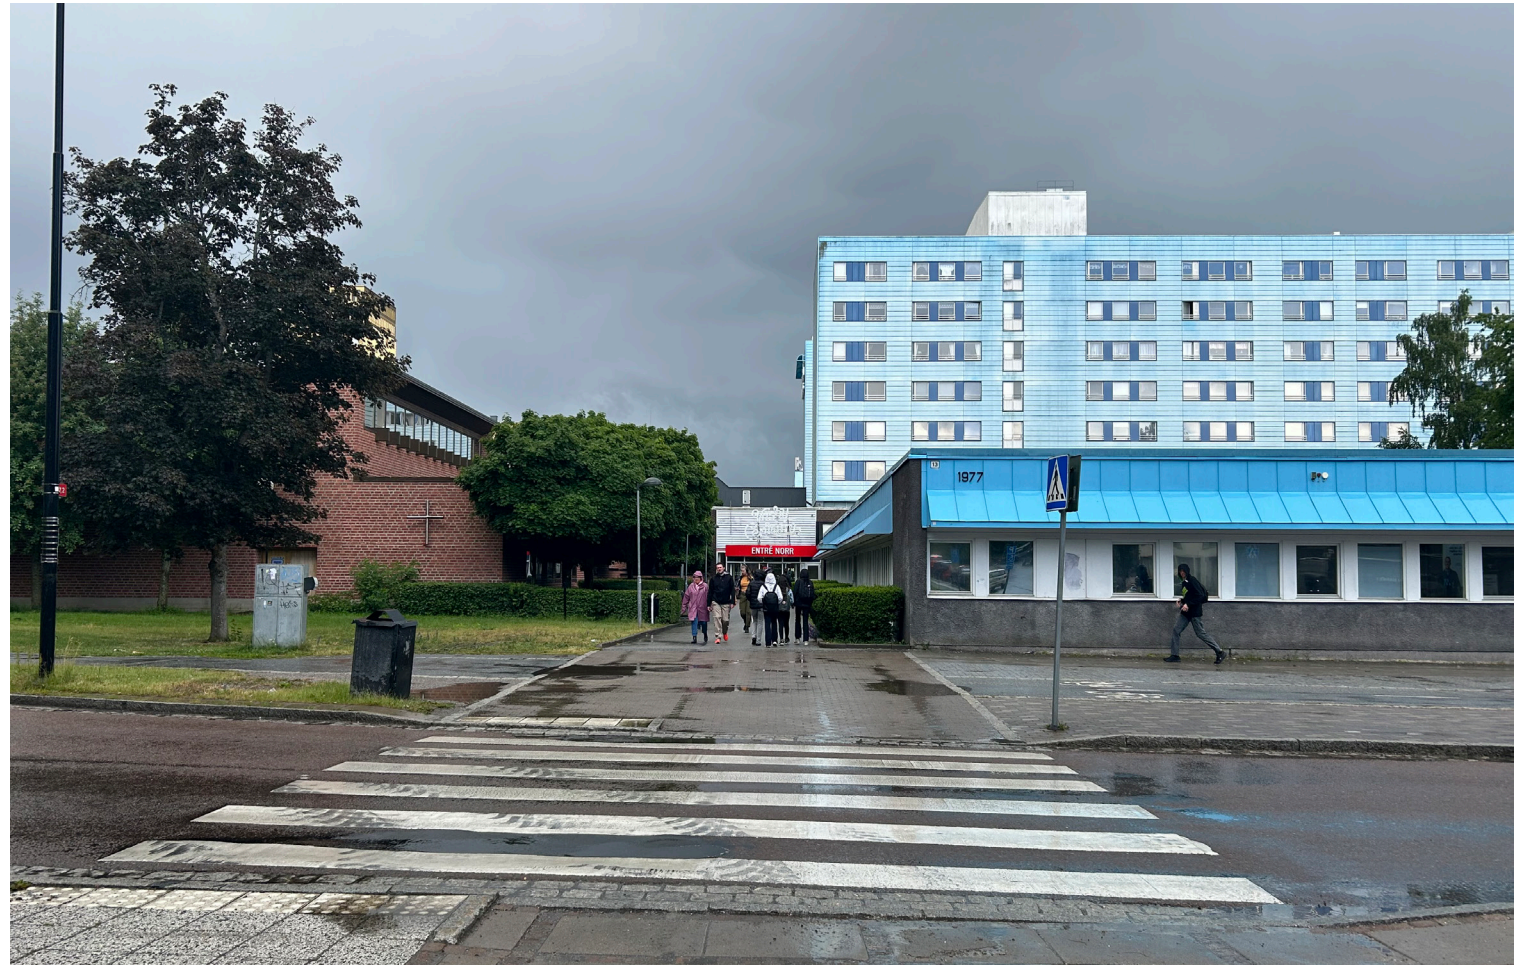
# Vy 4

- Kombinationen av höga skivhus i sekvens och den låga centrumbebyggelsen, vårdcentralens låga envåningsskala tillsammans med kyrkobyggnaden utgör värdefulla delar av den samplanerade helheten i Väsby centrum.
- Området är typiskt för senare 1960-talets och 1970-talets utveckling, med ett storskaligt, strukturalistisk och rationellt planmönster.
- Kontrasterande fasadmaterial och varierande och tidstypisk färgsättning.
- Platsens öppna möte med Kyrkvägen och den gröna utemiljö runt kyrkan med klippta häckar i mötet med centrum.
- Det raka gångstråket som förbinder Suseboparken med centrum över Kyrkvägen. Stråket har en förlängning genom centrum vidare söderut.

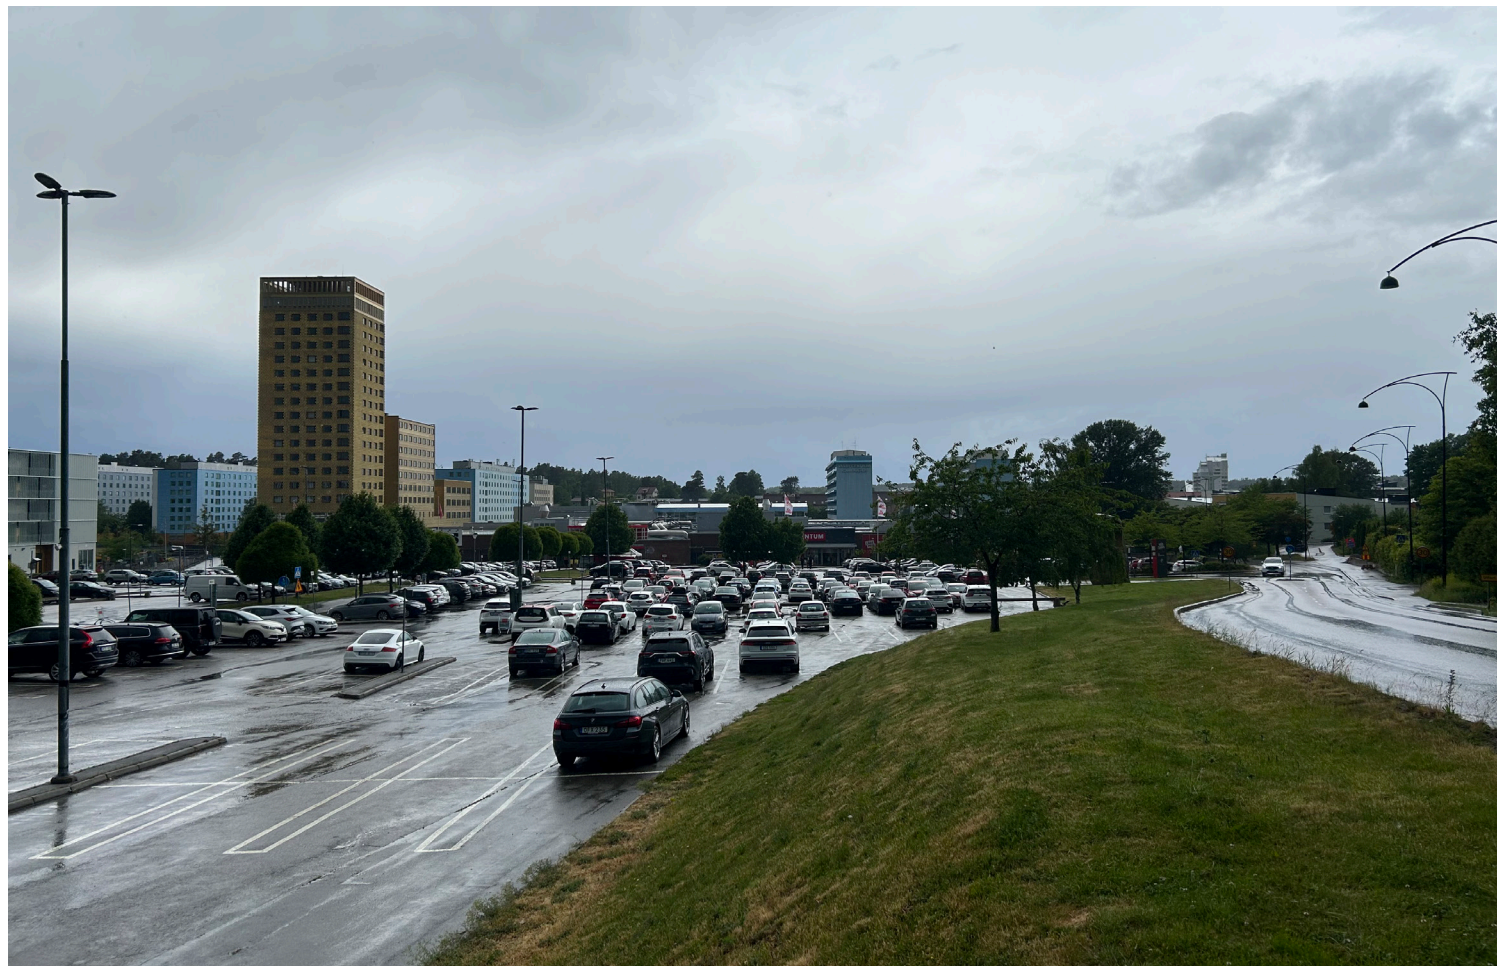
## Vy 5

- Delvis bevarad upplevelse av äldre skivhusen i sekvens längs Dragonvägen, kombinerad med den låga centrumbebyggelsen. Skivhus utformad som en del av centrumbyggnaden.
- Den öppna vyn över parkeringen som en erinran om den tidigare åkermarken.
- Drabantehuset som centrummarkör och nytt landmärke.
- Drabantekvarterets nedtrappande volymer och anpassning i skala mot skivhusen.
- Den delvis bevarade grönstrukturen med trädplanterade grässlåtar mot Kyrkvägen.
- Fri sikt över centrumbyggnaden mot Folkparksområdets uppvuxna vegetation, som bildar en bakre siluett i vyn.
- Kyrkvägens sträckning som markerar gränsen mot det tidigare odlingslandskapet.
