## Sammanfattning

PM GEOTEKNIK  
BREDDEN (F.D. INFRA CITY)

På uppdrag av Profi Fastigheter har Sweco upprättat en "Översiktligt Teknisk PM Geoteknik för Bredden" inför projektering av området "Bredden f.d. Infra city" förberedelser för Detaljplan.

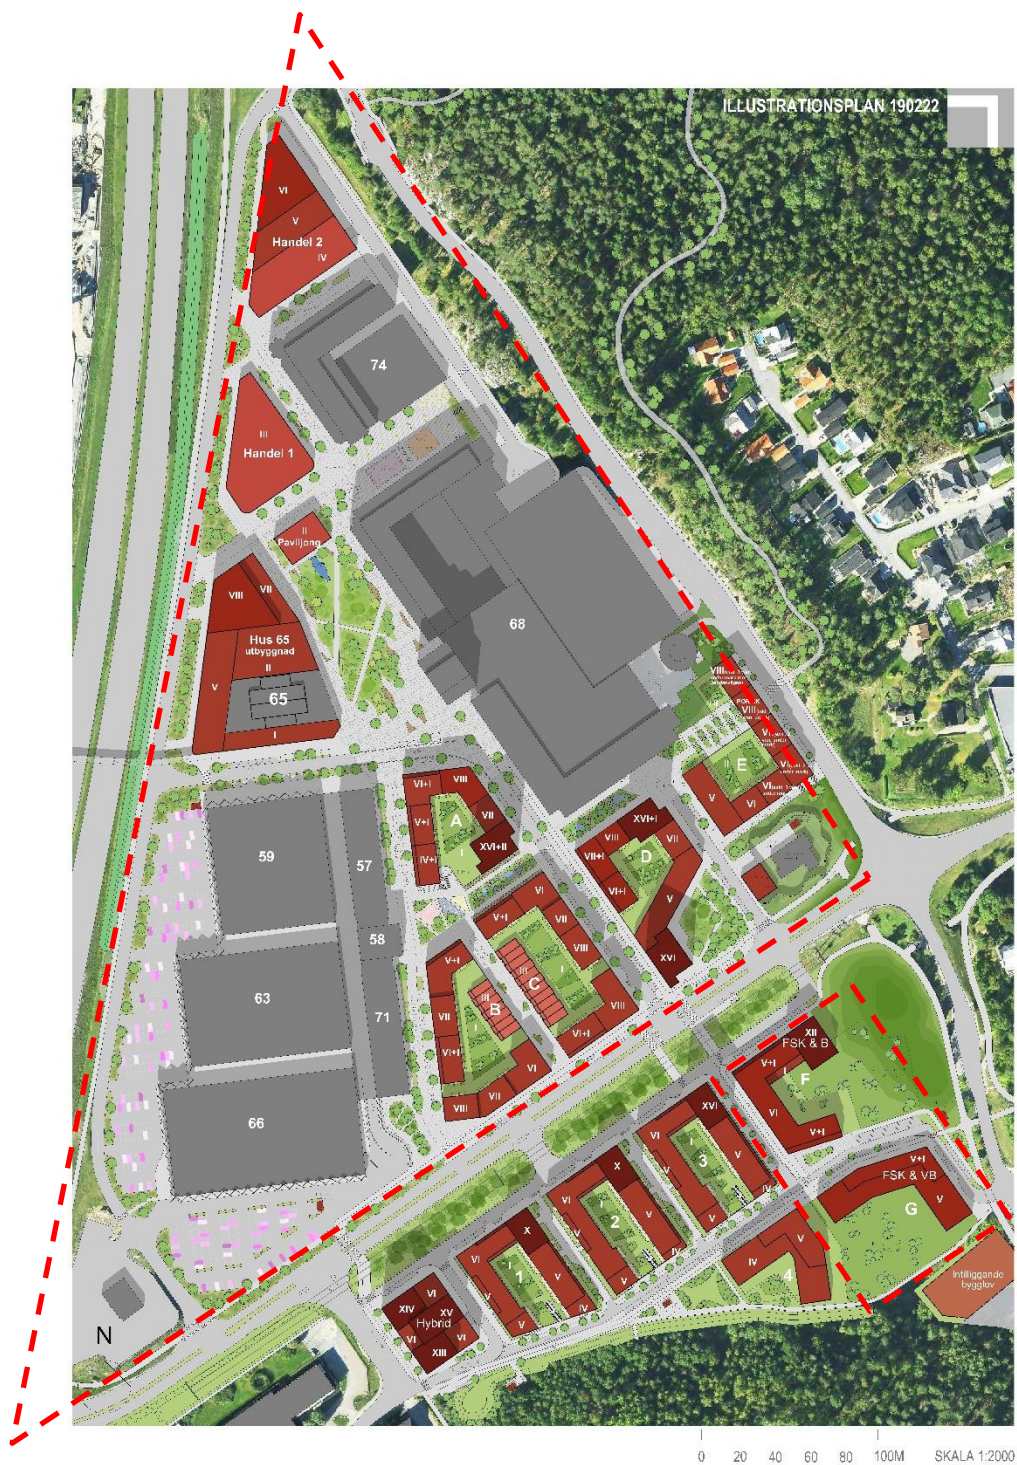
Illustrationsplan för den tänkta bebyggelsen som ska detaljplanläggas. Detta pm. behandlar det markerade området. - - - - -

Det finns planer på att utveckla området med tillkommande bebyggelse, såväl bostäder som verksamheter. I det sammanhanget har Sweco gjort en genomgång av tillgängligt underlag för att klargöra i vilken utsträckning det kan utgöra grund för kommande nytt detaljplanearbete för att bland annat möjliggöra ny bostadsbebyggelse i området, se illustrationsplan på nästa sida.

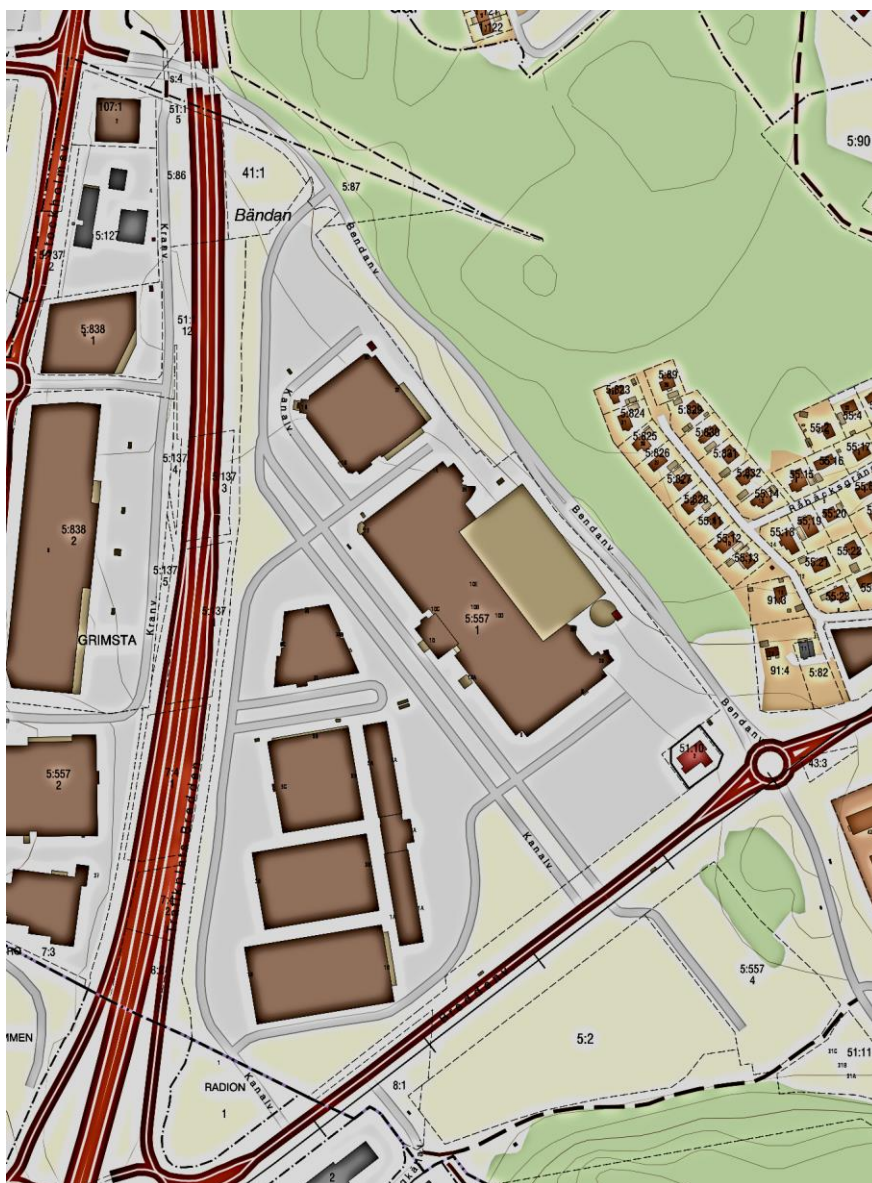
UTDRAG FRÅN TOPOGRAFISKA KARTA FRÅN LANTMATERIET

Det aktuella planområdet består av asfalterade ytor samt grusade ytor och bebyggelse med affärsfastigheter, men även av naturmark. Avgränsningen i väster är E4 och i öster av Bändanvägen och i söder strax syd om Breddenvägen. I området finns gator som kallas Kanalvägen som täcker hela området. Naturmarken utgörs av gräsytor, delvis bevuxen med buskar och mindre träd. Markytan är svagt lutande med nivåer varierande mellan ca +11 och +13. I söder och öster avgränsas området av höjdparter.
